การสำรวจร่องรอยหนูและสภาพการสุขาภิบาลสิ่งแวดล้อมที่เอื้อต่อการเพาะพันธุ์หนูในย่านที่พักอาศัย  
แห่งหนึ่งในเขตเทศบาลเมืองน่าน ประเทศไทย

A survey of active rat signs and environmental sanitation conditions affecting on  
household rat infestation in a residential zone of Nan Municipality, Thailand

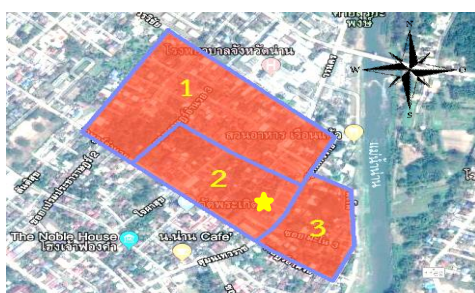
รูปภาพที่ 7 การเปรียบเทียบร่องรอยหนูกับเกณฑ์จากศูนย์ควบคุมและป้องกันโรคประเทศสหรัฐอเมริกาในชุมชน

เมื่อนำผลการสำรวจร่องรอยหนูของทั้ง 3 ชุมชนไปเปรียบเทียบกับเกณฑ์ของศูนย์ควบคุมและป้องกันโรคของประเทศสหรัฐอเมริกา โดยแบ่งตามพื้นที่ใช้สอยแตกต่างกันตามที่ได้กล่าวข้างต้น ผลการศึกษาพบว่าจำนวนร่องรอยหนูทั้ง 3 ชุมชนถูกประเมินให้เป็นพื้นที่ที่ต้องมีการจัดการป้องกันควบคุมแหล่งเพาะพันธุ์หนูอย่างเร่งด่วนที่สุด ดังแสดงในรูปภาพที่ 7

หน่วยงานที่รับผิดชอบควรจะมีการเฝ้าระวัง ให้ความรู้และสร้างความตระหนักในการกำจัดปัจจัยทางกายภาพที่หนูใช้ในการดำรงชีวิต ได้แก่ แหล่งอาหาร น้ำ ที่อยู่อาศัยให้กับประชาชนในพื้นที่ดังกล่าว เพื่อที่จะลดความเสี่ยงจากการเป็นแหล่งเพาะพันธุ์โรคในชุมชนนอกจากนี้ การศึกษาครั้งต่อไปควรที่จะเพิ่มเติมข้อมูลด้านระบบสารสนเทศทางภูมิศาสตร์ (GIS) เพื่อศึกษาลักษณะการกระจายตัวเชิงพื้นที่ของการพบหนูในพื้นที่ศึกษา
